<b>FORMATO DE REGISTRO FOTOGRÁFICO</b>	CÓDIGO:	<b>FMI037</b>
		VERSIÓN:	<b>03B</b>
<b>GERENCIA DE PROYECTOS</b>		VIGENCIA:	<b>2017-01-31</b>

NOMBRE DEL PROYECTO:	“DIAGNOSTICO Y DISEÑOS, CONSERVACIÓN, MANTENIMIENTO RUTINARIO Y PERIÓDICO, REHABILITACIÓN Y CONSTRUCCIÓN DE LA INFRAESTRUCTURA VIAL Y DEL ESPACIO PUBLICO DE LAS VÍAS Y MOBILIARIO DE ESPACIO PUBLICO DE LA LOCALIDAD DE USAQUÉN”
LOCALIZACIÓN DEL PROYECTO:	CIV 1003498      KR 7A      CL 151 A CL 152
CONTRATISTA:	CONSORCIO VDG 2017
CONTRATO No.:	2171515
FECHA DEL REGISTRO FOTOGRÁFICO:	<b>SEPTIEMBRE 08/2017</b>

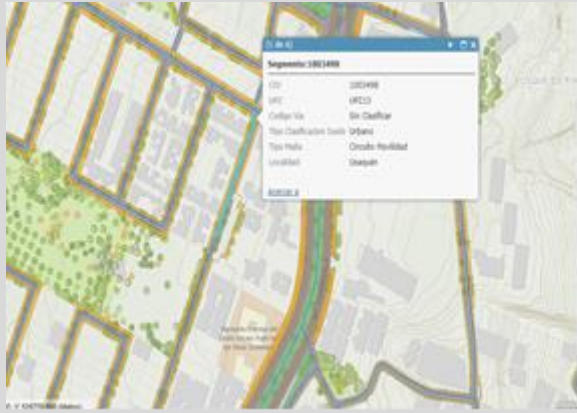
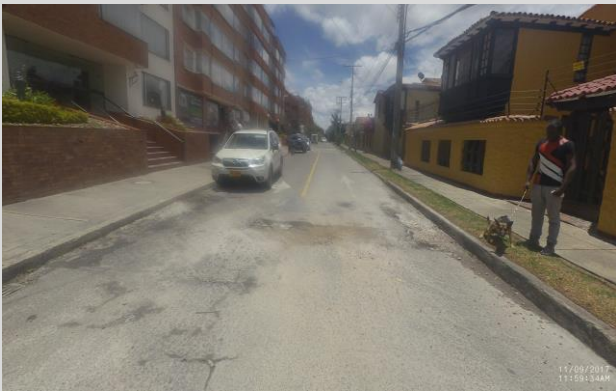
### FOTOGRAFÍA (1 Y 2)

**Texto explicativo de la fotografía:** Estado inicial de la vía. En inspección visual realizada el día 11/09/2017 se observa que la vía existente presenta piel de cocodrilo en la mayoría de su área por lo que es necesario su intervención.

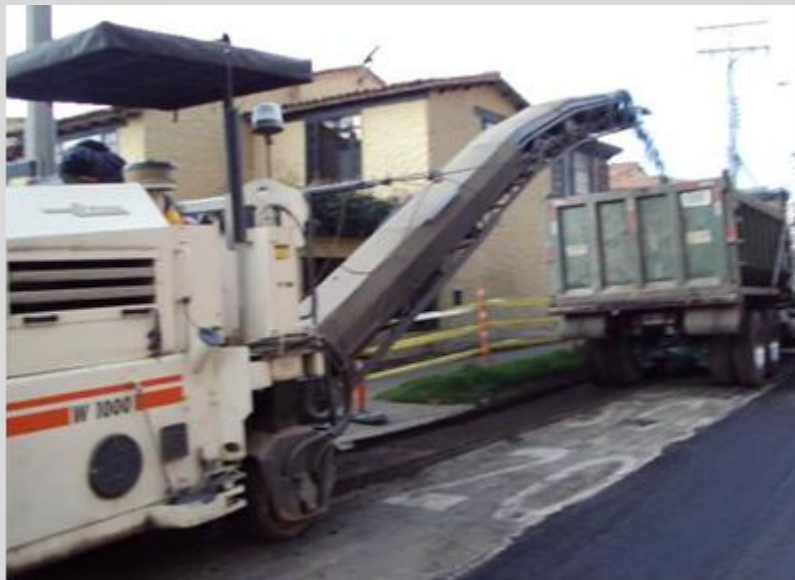
### FOTOGRAFÍA (3)

**Texto explicativo de la fotografía:** Trabajo diurno. Fresado de la carpeta asfáltica; espesor de 8 cm.

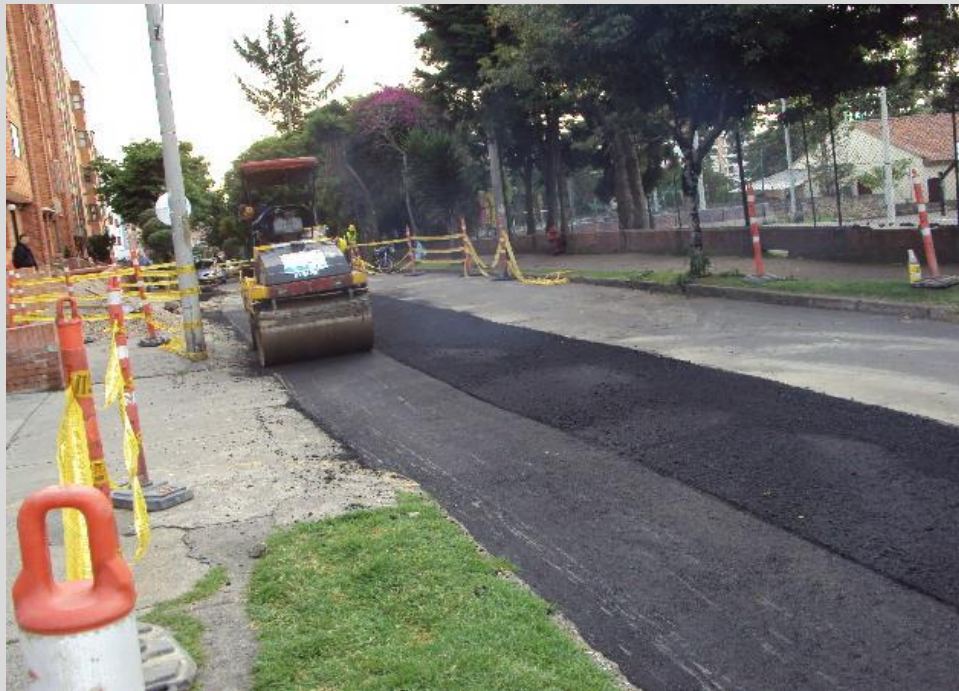
### FOTOGRAFÍA (4)

**Texto explicativo de la fotografía:** Trabajo diurno. Suministro, extendido y compactación de mezcla asfáltica MD-12.

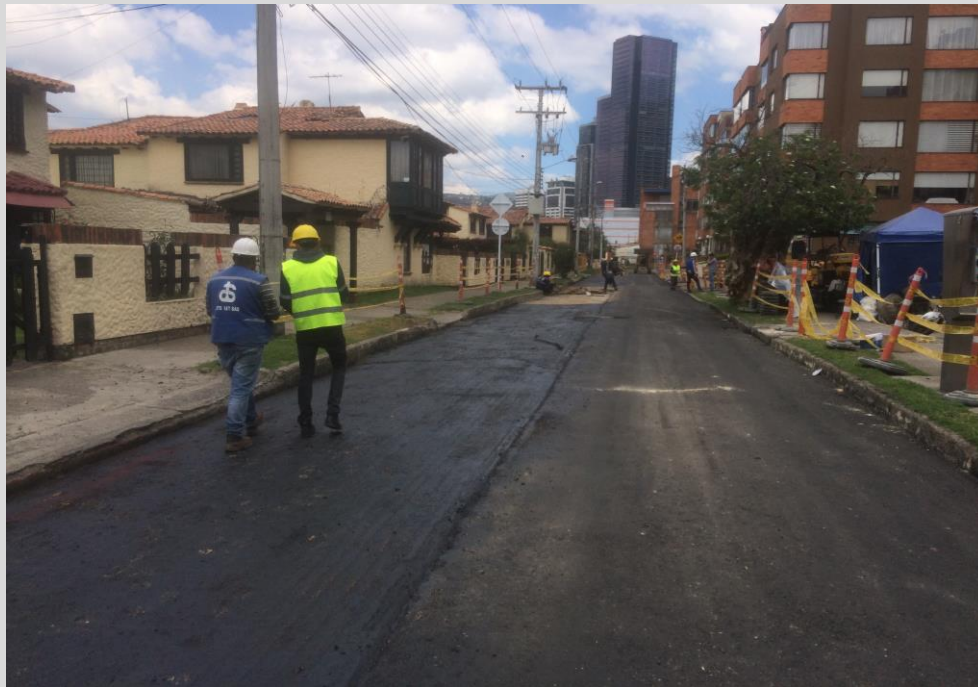
## FOTOGRAFÍA (5)

**Texto explicativo de la fotografía:** Estado final de la vía. En inspección visual realizada el día 26/12/2017 se observa que la vía luego de su intervención se encuentra en excelente estado. La actividad de demarcación y señalización horizontal se realizará en el mes de abril de 2018.
