FORMATO DE REGISTRO FOTOGRÁFICO	CÓDIGO:	FMI037
		VERSIÓN:	03B
GERENCIA DE PROYECTOS		VIGENCIA:	2017-01-31

NOMBRE DEL PROYECTO:	“DIAGNOSTICO Y DISEÑOS, CONSERVACIÓN, MANTENIMIENTO RUTINARIO Y PERIÓDICO, REHABILITACIÓN Y CONSTRUCCIÓN DE LA INFRAESTRUCTURA VIAL Y DEL ESPACIO PUBLICO DE LAS VÍAS Y MOBILIARIO DE ESPACIO PUBLICO DE LA LOCALIDAD DE USAQUÉN”
LOCALIZACIÓN DEL PROYECTO:	CIV 1006068 KR 5 CL 187 A CL 187A BIS
CONTRATISTA:	CONSORCIO VDG 2017
CONTRATO No.:	2171515
FECHA DEL REGISTRO FOTOGRÁFICO:	SEPTIEMBRE 08/2017

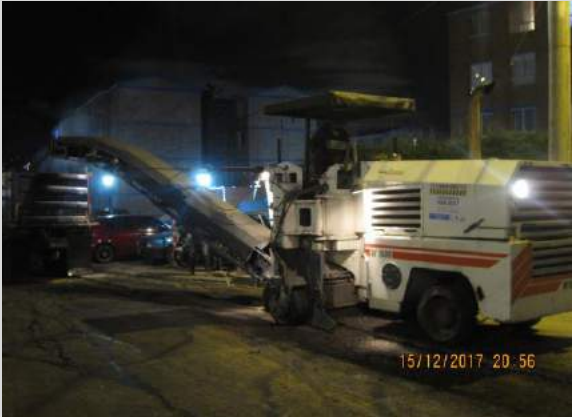
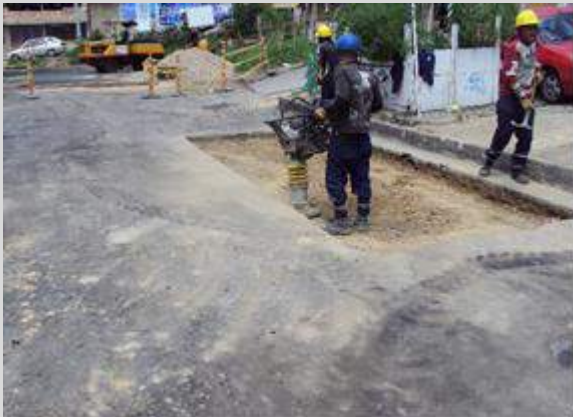
FOTOGRAFÍA (3 y 4)

Texto explicativo de la fotografía: Dic.15 de 2017: Trabajo nocturno. Fresado de la carpeta asfáltica; espesor de 12 cm. Dic. 16 de 2017: Trabajo nocturno. Localización, retiro y tratamiento de fallo.
