FORMATO DE REGISTRO FOTOGRÁFICO	CÓDIGO:	FMI037
		VERSIÓN:	03B
GERENCIA DE PROYECTOS		VIGENCIA:	2017-01-31

NOMBRE DEL PROYECTO:	“DIAGNOSTICO Y DISEÑOS, CONSERVACIÓN, MANTENIMIENTO RUTINARIO Y PERIÓDICO, REHABILITACIÓN Y CONSTRUCCIÓN DE LA INFRAESTRUCTURA VIAL Y DEL ESPACIO PUBLICO DE LAS VÍAS Y MOBILIARIO DE ESPACIO PUBLICO DE LA LOCALIDAD DE USAQUÉN”
LOCALIZACIÓN DEL PROYECTO:	CIV 1006069 KR 5 CL 187 A BIS A CERRADA
CONTRATISTA:	CONSORCIO VDG 2017
CONTRATO No.:	2171515
FECHA DEL REGISTRO FOTOGRÁFICO:	SEPTIEMBRE 08/2017

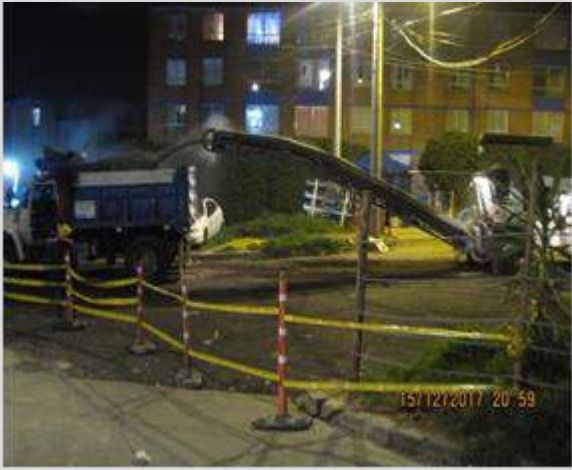
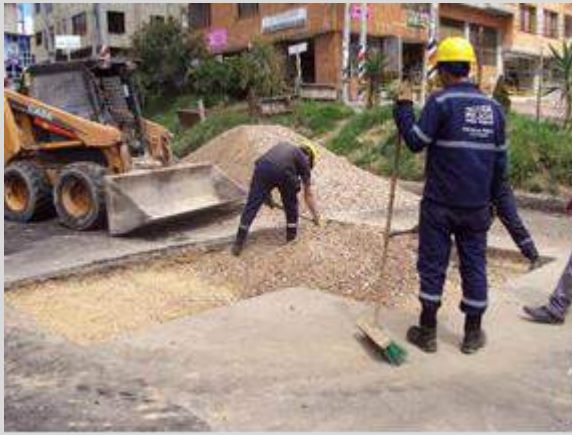
FOTOGRAFÍA (3 Y 4)

Texto explicativo de la fotografía: Dic 15/2017: Trabajo nocturno. Fresado de la carpeta asfáltica; espesor de 12 cm. Dic.16/2017: Trabajo nocturno: Localización, retiro y tratamiento de fallo.

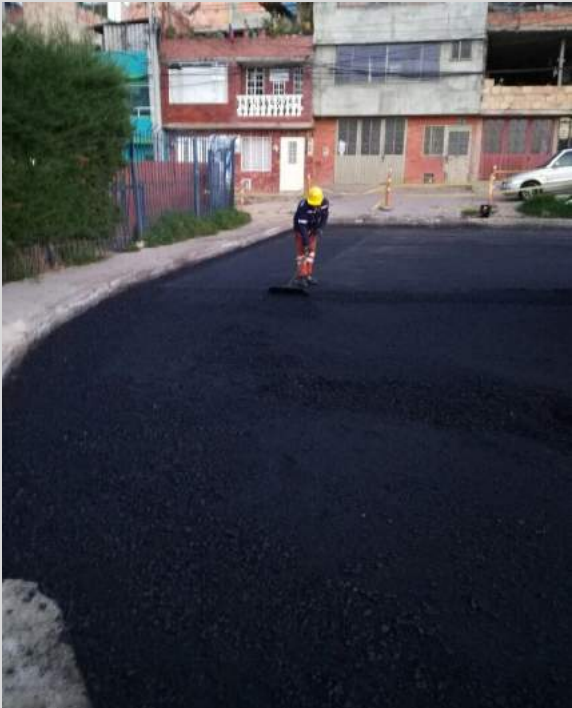
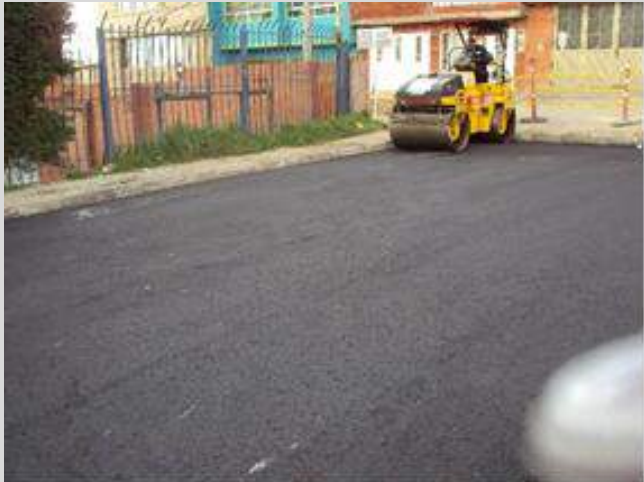
FOTOGRAFÍA (5 y 6)

Texto explicativo de la fotografía: Dic.17/2007: Trabajo nocturno. Suministro, extendido y compactación de mezcla asfáltica MD-12 y MD-20. Dic26/2017: Estado final de la vía. En inspección visual realizada el día 26/12/2017 se observa que la vía luego de su intervención se encuentra en excelente estado. La actividad de demarcación y señalización horizontal se realizará en el mes de abril de 2018.
